Brunnenfernsehprotokoll

Datum:
 17.01.2019

Objekt: **Brunnen Lauben**

Untersuchungsgrund: **allg. Zustandskontrolle**

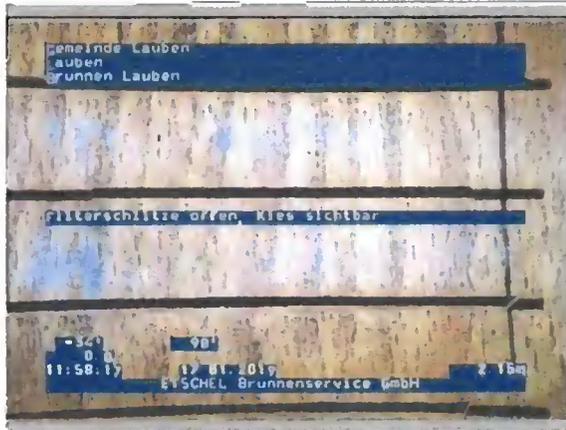
Foto: 1_1_5_17012019_115648_A.JPG
2.15m, Filterschlitz offen. Kies sichtbar

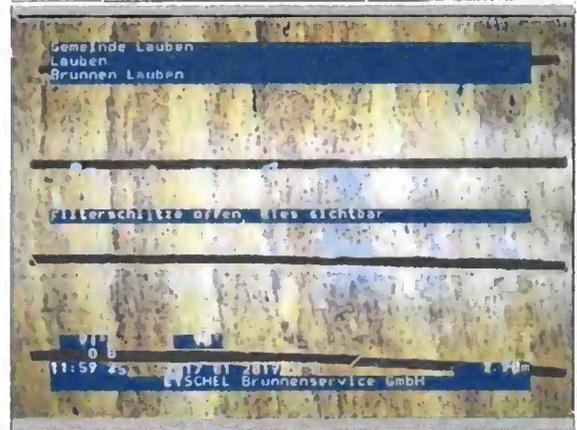
Foto: 1_1_6_17012019_115756_A.JPG
2.7m, Filterschlitz offen, Kies sichtbar

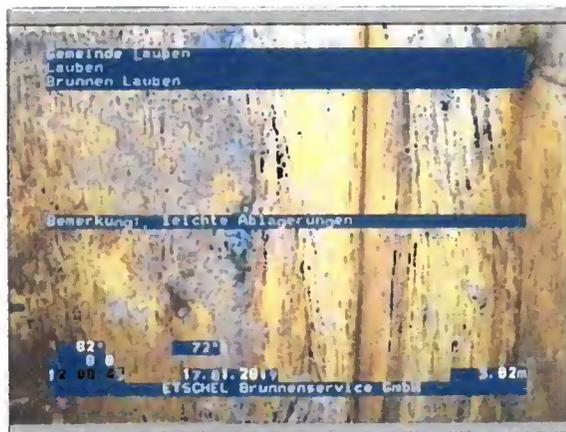
Foto: 1_1_7_17012019_115914_A.JPG
3.02m, Bemerkung: / leichte Ablagerungen

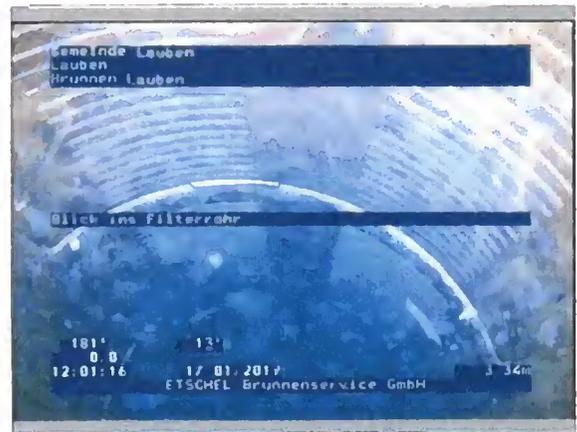
Foto: 1_1_8_17012019_115947_A.JPG
3.34m, Blick ins Filterrohr

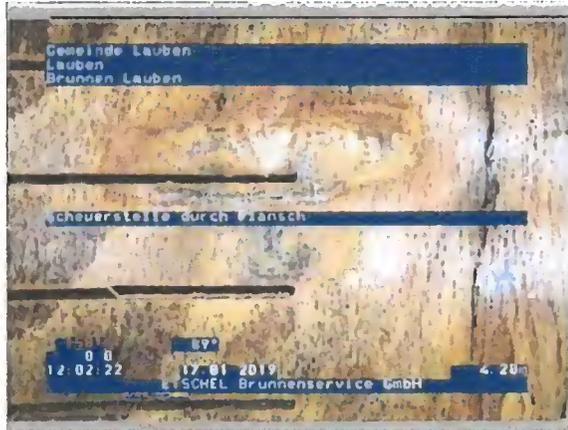
Foto: 1_1_9_17012019_120052_A.JPG
 4,2m, Scheuerstelle durch Flansch

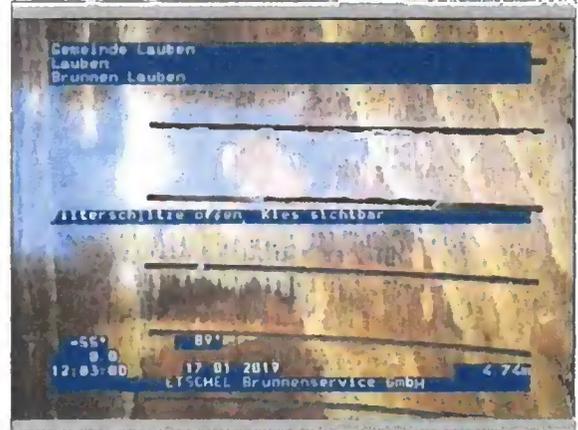
Foto: 1_1_10_17012019_120131_A.JPG
 4,74m, Filterschlitz offen, Kies sichtbar

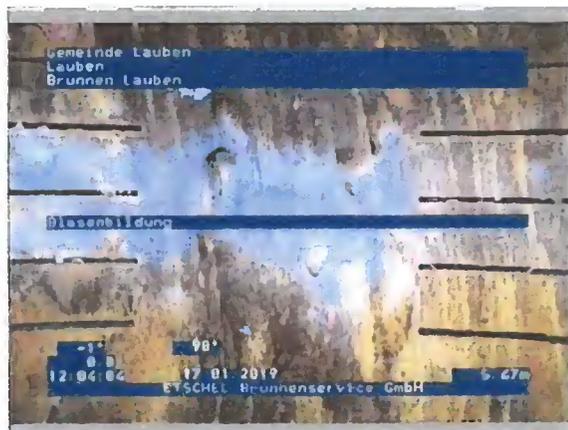
Foto: 1_1_11_17012019_120235_A.JPG
 5,47m, Blasenbildung

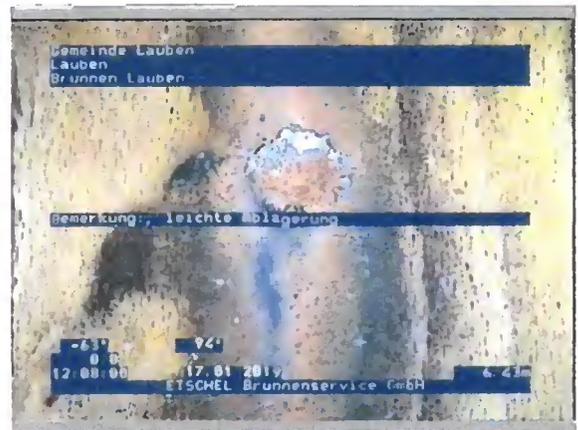
Foto: 1_1_13_17012019_120631_A.JPG
 6,43m, Bemerkung: / leichte Ablagerung

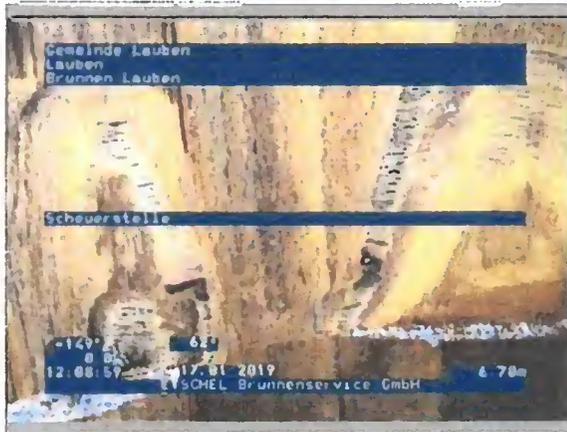
Foto: 1_1_14_17012019_120730_A.JPG
6,78m, Scheuerstelle

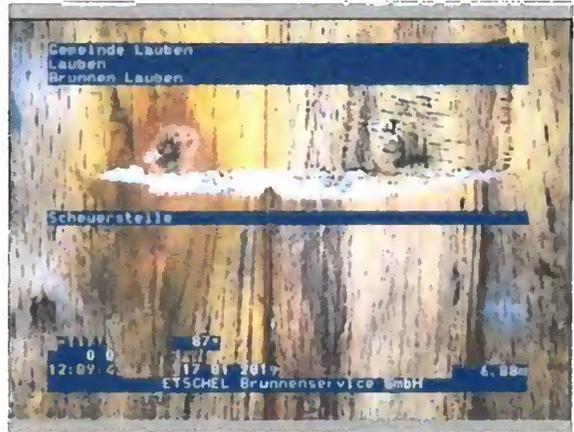
Foto: 1_1_15_17012019_120814_A.JPG
6,89m, Scheuerstelle

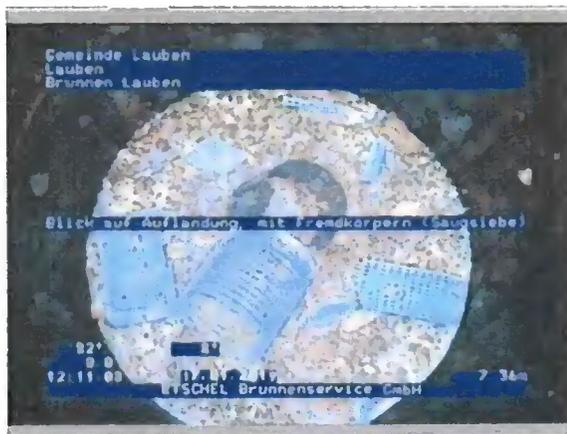
Foto: 1_1_16_17012019_120940_A.JPG
7,36m, Blick auf Auflandung / mit Fremdkörpern (Saugsiebe)
