## Brunnenfernsehprotokoll

**Objekt: Brunnen Frickenhausen**  
**Untersuchungsgrund: allg. Zustandskontrolle**  
**Untersuchungsleitung: M. Geßner**  
**Teilnehmer: Hr. Beil, Hr. Hermann**

**Ausbau: DN 600 Stahl Hagulit**  
**Baujahr: 1978**  
**Messungsnullpunkt: OK Brunnenkopf**  
**Messbare Tiefe: 9,18 m**  
**Ruhewasserspiegel: 0,81 m**  
**Wasserreinheit: klar mit Schwebeteilchen**

**Bemerkung: Objekt Nr. 191010 / Filterschlitz offen, Auflandung bei 9,18 m**

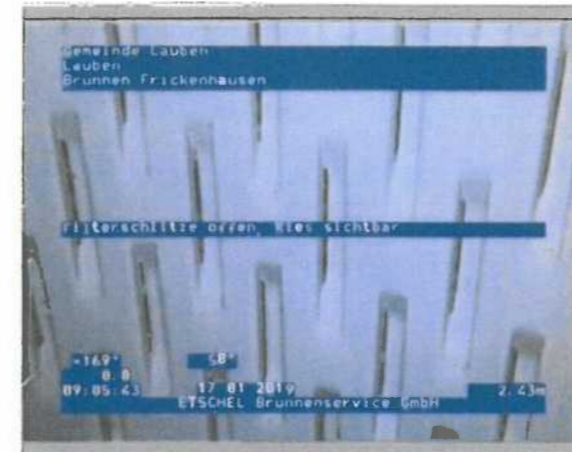
Foto: 1\_1\_5\_17012019\_090415\_A.JPG  
 2.43m, Filterschlitz offen, Kies sichtbar

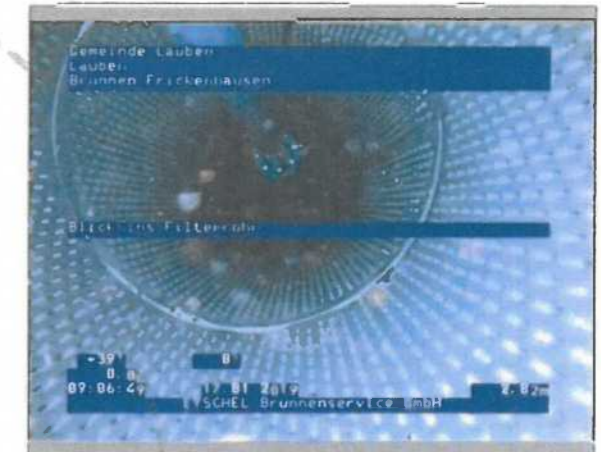
Foto: 1\_1\_6\_17012019\_090520\_A.JPG  
 2.82m, Blick ins Filterrohr

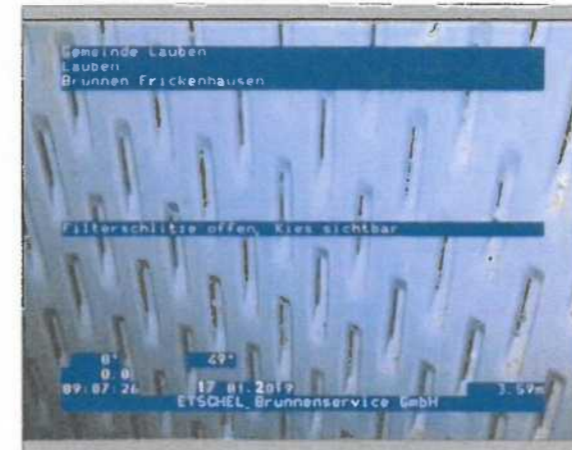
Foto: 1\_1\_7\_17012019\_090558\_A.JPG  
 3.59m, Filterschlitz offen, Kies sichtbar

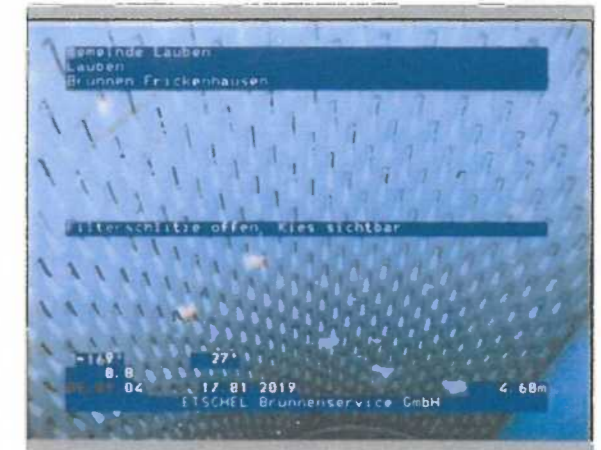
Foto: 1\_1\_8\_17012019\_090736\_A.JPG  
 4.6m, Filterschlitz offen, Kies sichtbar

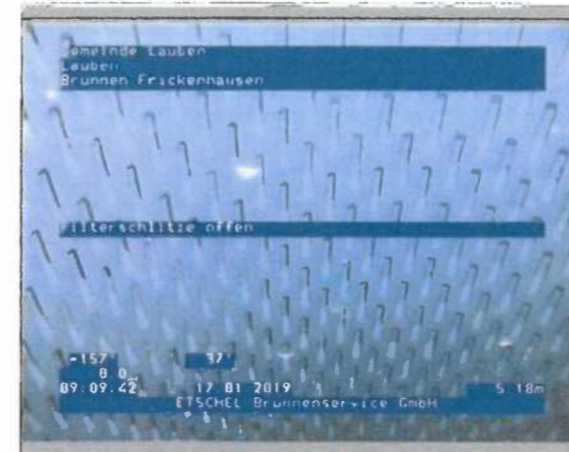
Foto: 1\_1\_9\_17012019\_090814\_A.JPG  
 5,18m, Filterschlitz offen

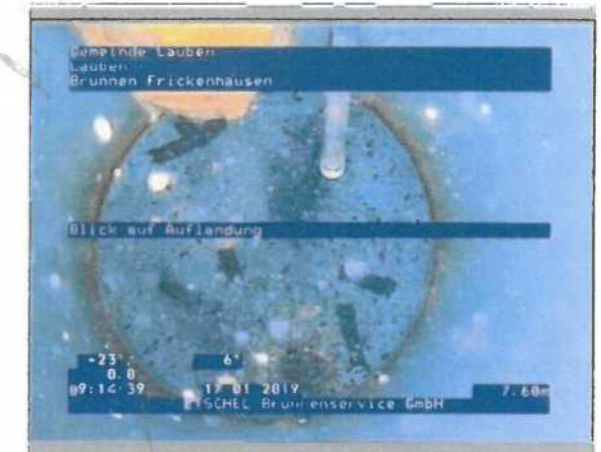
Foto: 1\_1\_11\_17012019\_091311\_A.JPG  
 7,6m, Blick auf Auflandung
